PIANO DI CONSERVAZIONE E VALORIZZAZIONE DEL SISTEMA DELLE MURA
STORICHE DELLA CITTA' DI SENIGALLIA

**Codice di Pratica per la redazione di un
Manuale del Restauro delle mura della città di Senigallia**

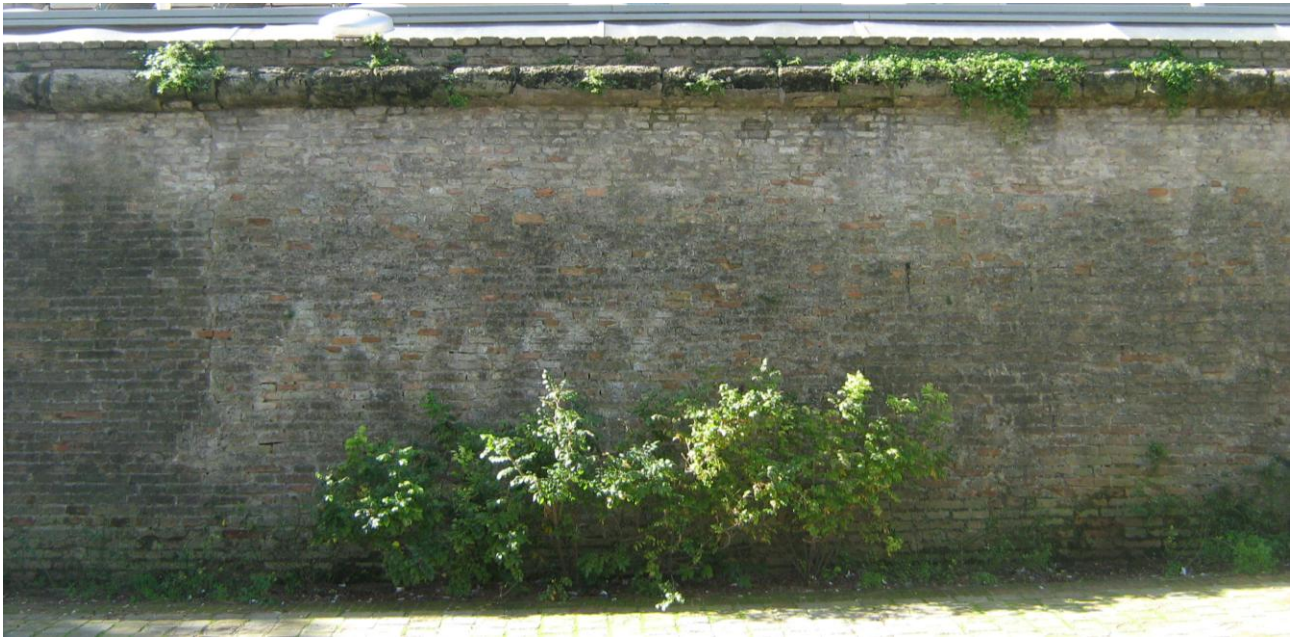
1 Inquadratura della tamponatura un tempo apertura con muraglione sulla cavità della cannoniera a piazza aperta dove alloggiavano le artiglierie. La parete risulta parzialmente stuccata anche se in modo poco accurato.

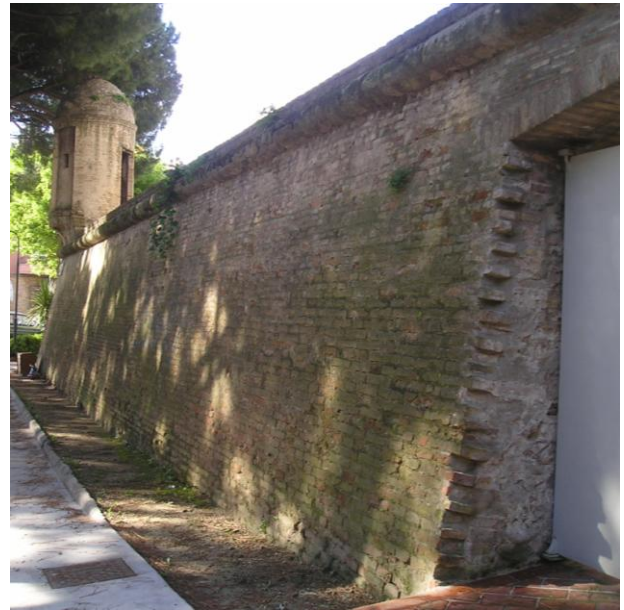
4 Particolare dello spigolo del baluardo dove compare una vistosa mancanza di legante tra i giunti

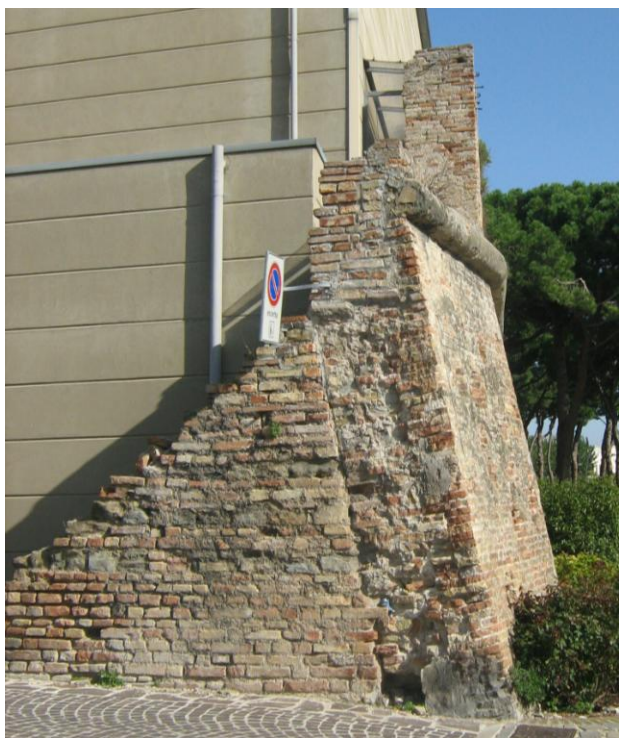
9 Una particolare visione “in sezione” delle mura Settecentesche del baluardo di San Martino in cui si osserva la caratteristica struttura a sacco con riempimento in mattoni e pietre arenacee; la malta risulta ottimamente conservata; la porzione sommitale ha già subito interventi di restauro.

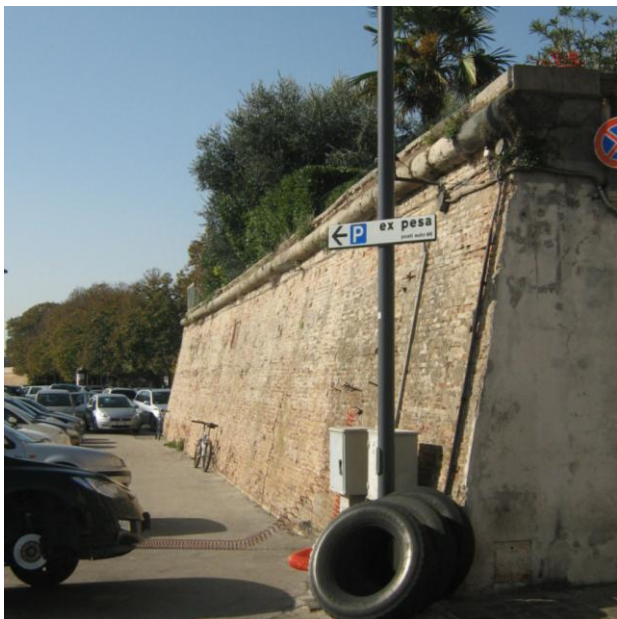
1 Uno dei lati del settecentesco baluardo di San Martino.

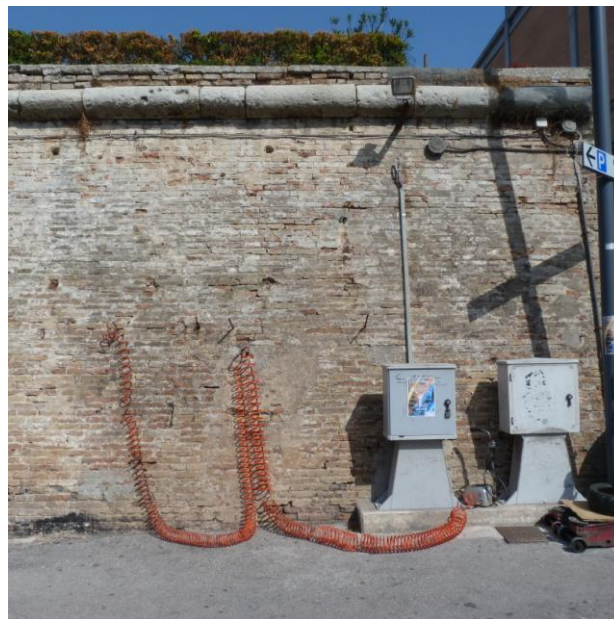
2 Particolare di una porzione del baluardo di San Martino utilizzato come supporto per il sostegno di cavi di linee elettriche e vani tecnici.

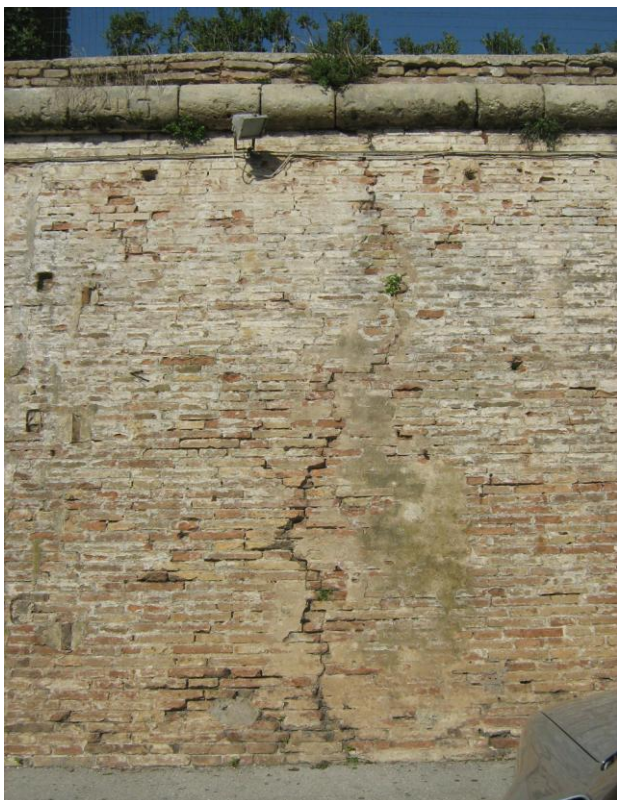
3 Profonda frattura dei laterizi sconnessure tra i giunti di malta, resti di intonaco ed elementi impropri (impianto elettrico).

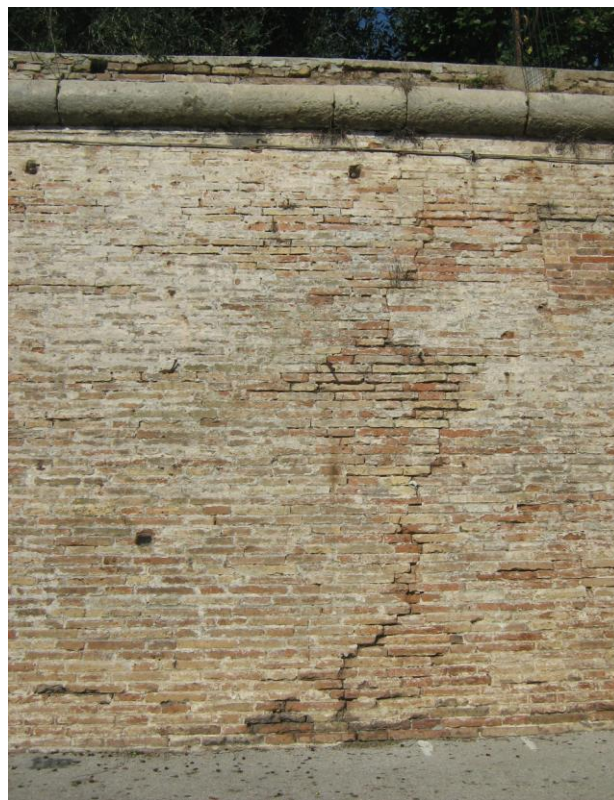
4 Profonde fratture dei laterizi sconnessure tra i giunti di malta aumentano l'erosione e lo sgretolamento della muratura da parte degli agenti atmosferici.

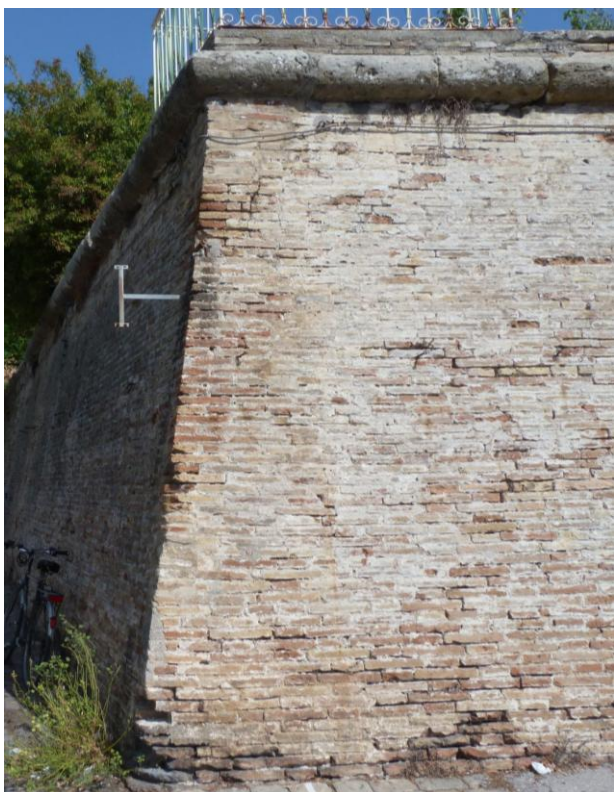
5 Erosione della malta dei giunti alla base della muratura in prossimità dello spigolo sud-ovest.

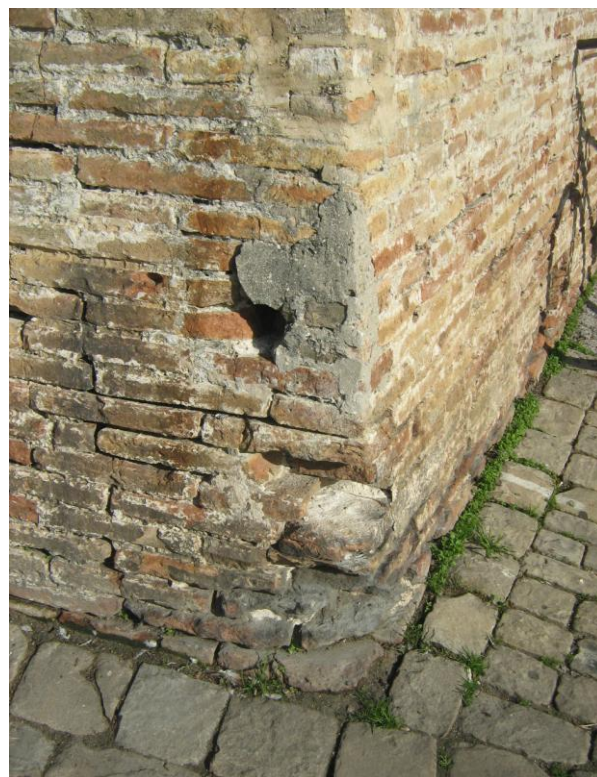
8 Particolare dell'attacco a terra dello spigolo sud-ovest del baluardo dove è evidente il fenomeno di sgretolamento della malta tra i giunti.

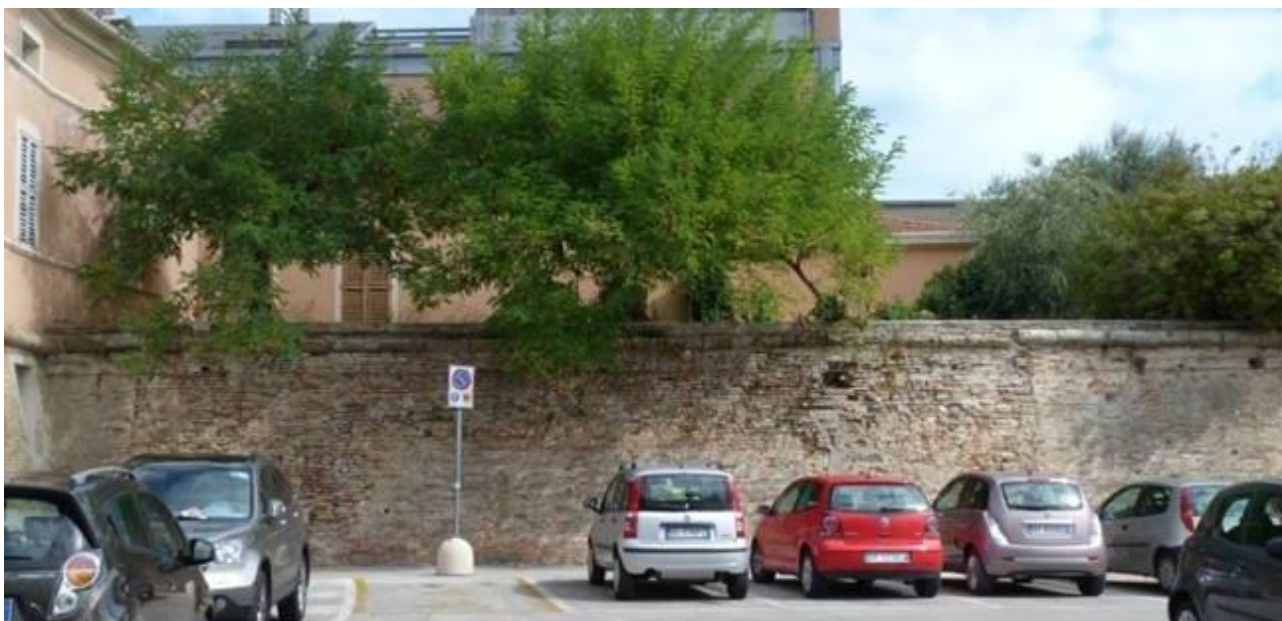
9 Fianco settecentesco del baluardo di San Martino: sul paramento murario sono visibili le discontinuità verticali dovute alla tamponatura del varco della cannoniera.

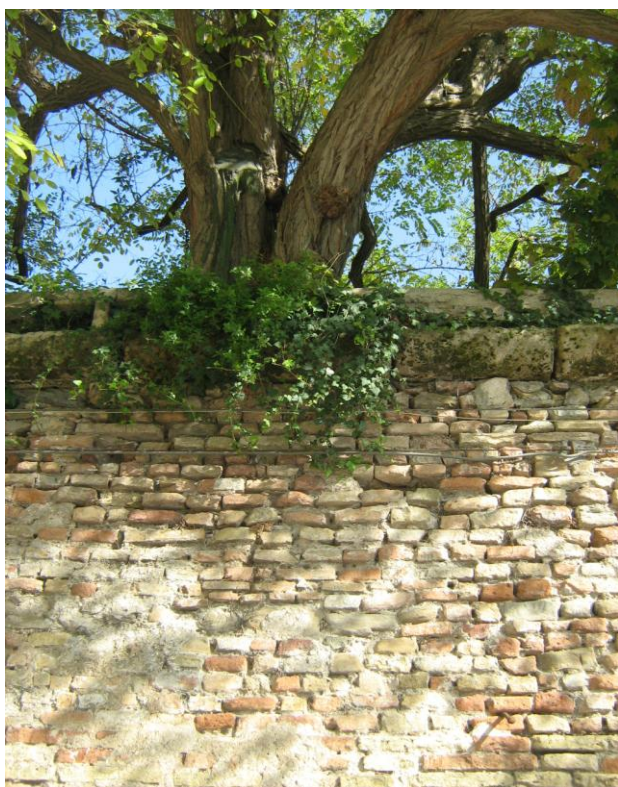
10 Alberi ad alto fusto e vegetazione spontanea sorti all'interno del vuoto della cannoniera.

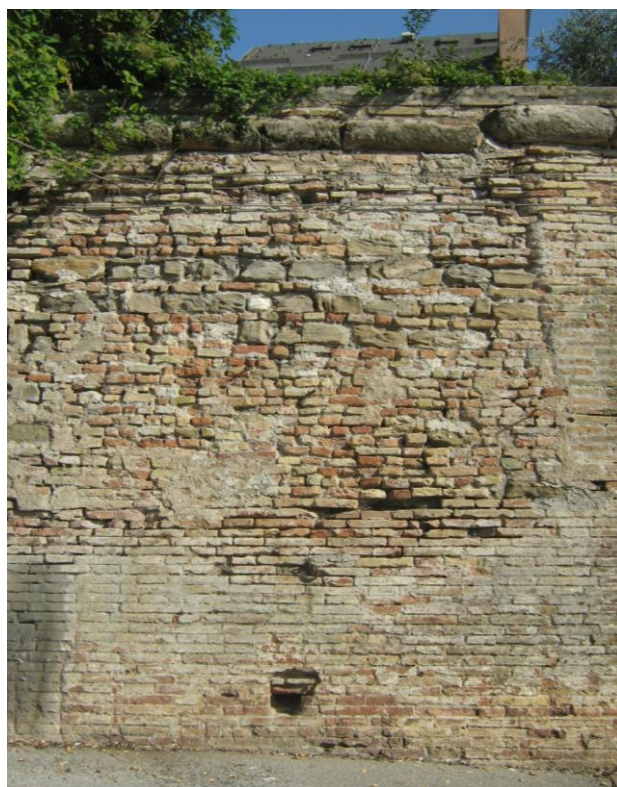
11 Muratura incoerente della tamponatura della cannoniera in prossimità della congiunzione con il paramento del fianco ovest del baluardo.

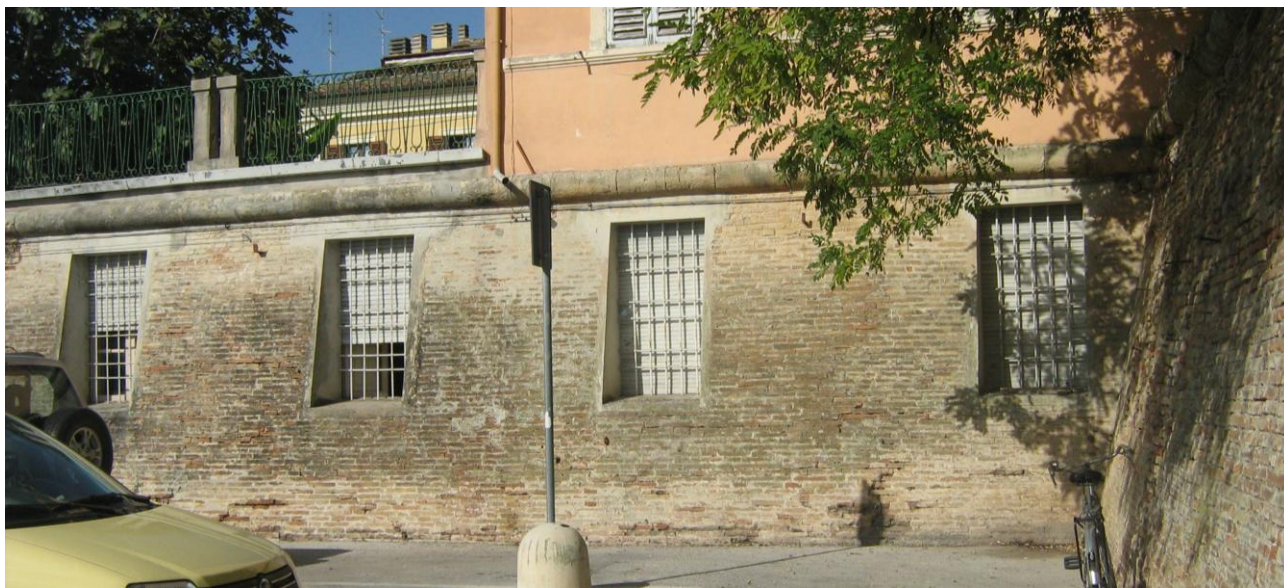
14 Bucature disposte lungo il lato sud realizzate in occasione di trasformazioni edilizie dei vani sottostanti gli edifici addossati alle mura.

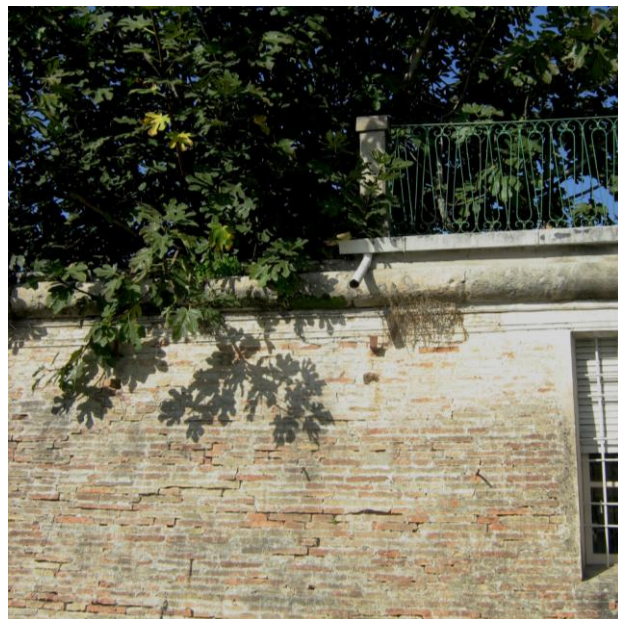
16 Particolare del tratto murario: sono presenti elementi impropri (scolo dell'acqua) bucaure, balaustre di vario tipo e la vegetazione invasiva dei giardini privati soprastanti.

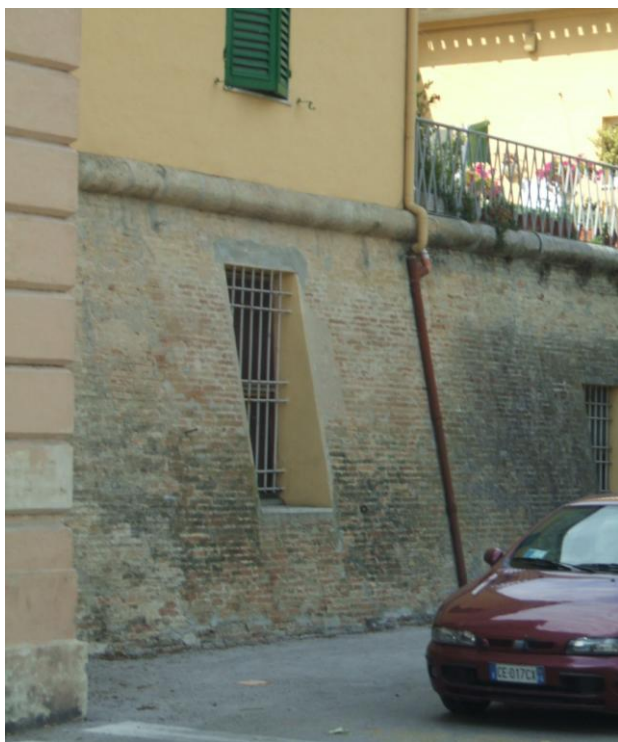
17 Particolare del mura nei pressi dell'abitazione adiacente a Porta Colonna interessato da fenomeni di degrado (formazione di "patina" grigio-scura verosimilmente legata alle emissioni dei gas di scarico del traffico veicolare dell'antistante parcheggio).

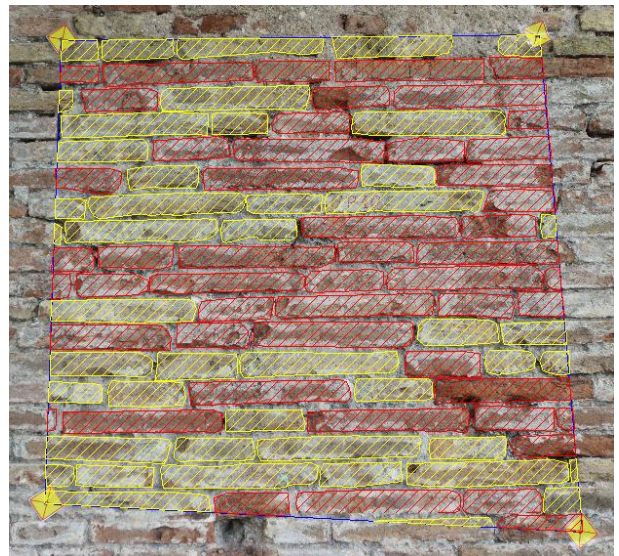
| Descrizione | <p>Mura settecentesche. Si individuano numerose disomogeneità della muratura in questo tratto. È presente una struttura simile ad un architrave in pessimo stato e contenente pietre, che risultano invece assenti nella parte restante delle Mura per questo tratto.</p> <p>Mattoni rossi e gialli sono pressoché nella stessa percentuale.</p> |
| Valutazione dello stato di conservazione complessivo della muratura | La malta è in condizioni abbastanza buone dove ancora presente; si osservano numerose fratture nella struttura muraria. |

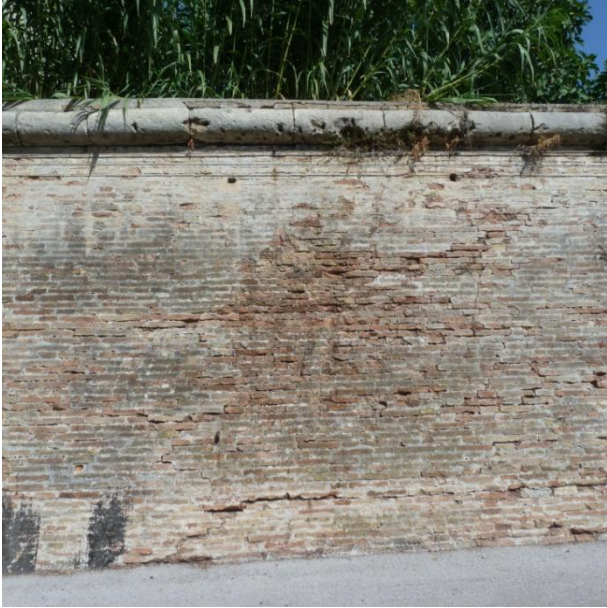
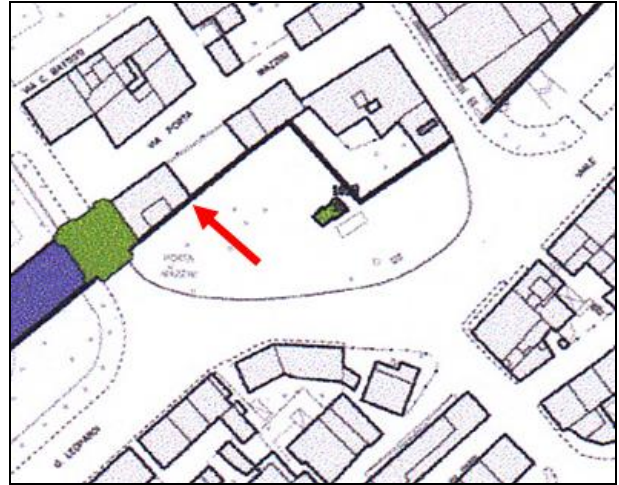
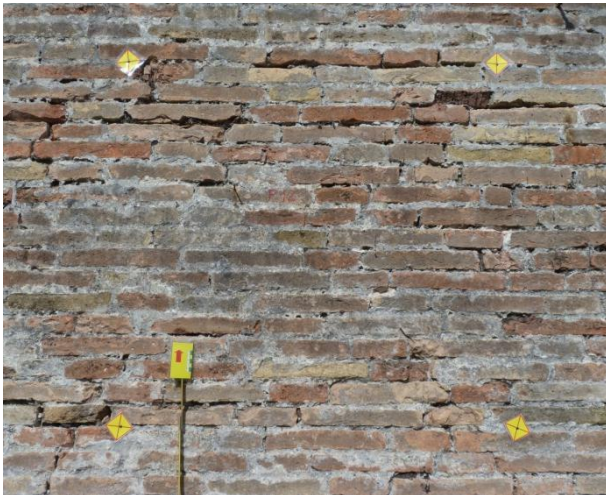
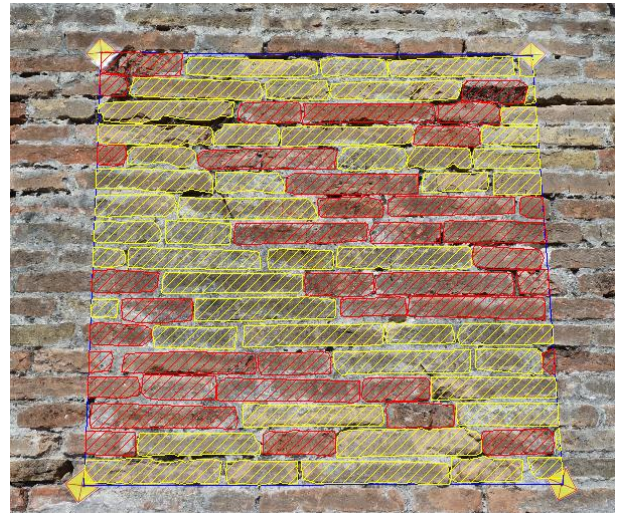
Scheda n°12

| Descrizione | Mura settecentesche. Si rinvencono alcune tracce di intonaco. I mattoni per questa stazione sono principalmente rossi (circa l'80%), mentre manca del tutto materiale lapideo. Seppure molto rovinato è ancora presente il cordolo in pietra. |
| Valutazione dello stato di conservazione complessivo della muratura | I mattoni risultano molto rovinati (presenza di fratture). In molti punti la malta è assente; dove presente questa risulta molto dura. La malta è di colore grigio-scuro (molto sporca). Si individuano segni di scolo di catrame (patina nera sui mattoni). |

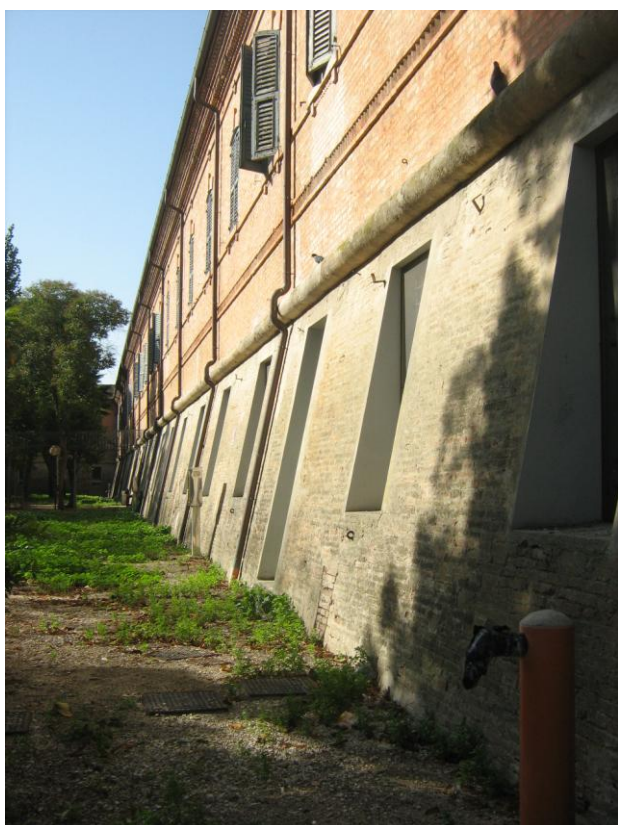
3 Particolare della serie di bucatore realizzate sulle mura in occasione della realizzazione dell'ampliamento dell'Opera Pia.

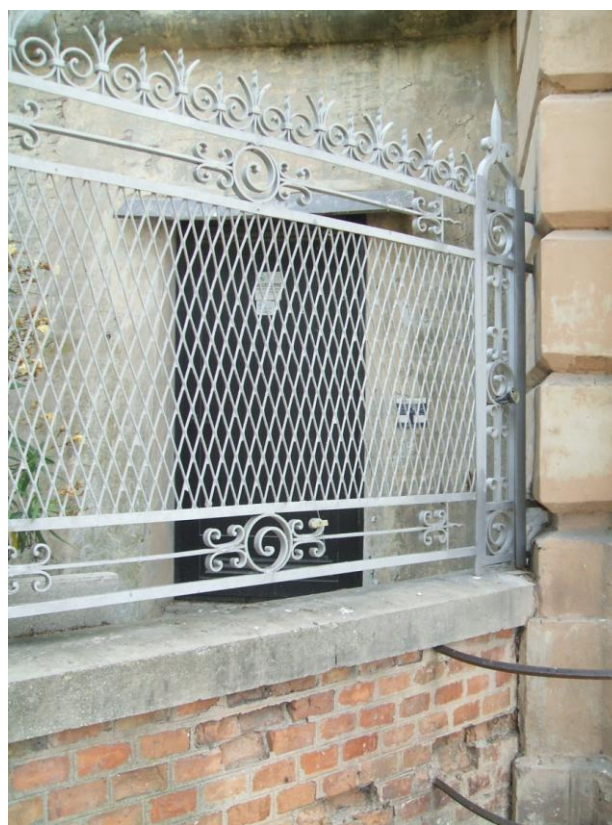
4 Particolare dell'attacco della recinzione del giardino dell'Opera Pia con la settecentesca Porta Colonna.

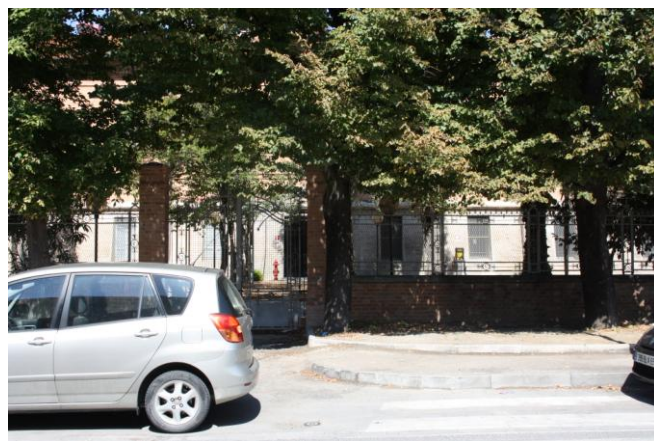
6 Le mura settecentesche all'interno del recinto del giardino dell'Opera Pia. La fitta alberatura e la recinzione impediscono la corretta percezione del recinto murario.

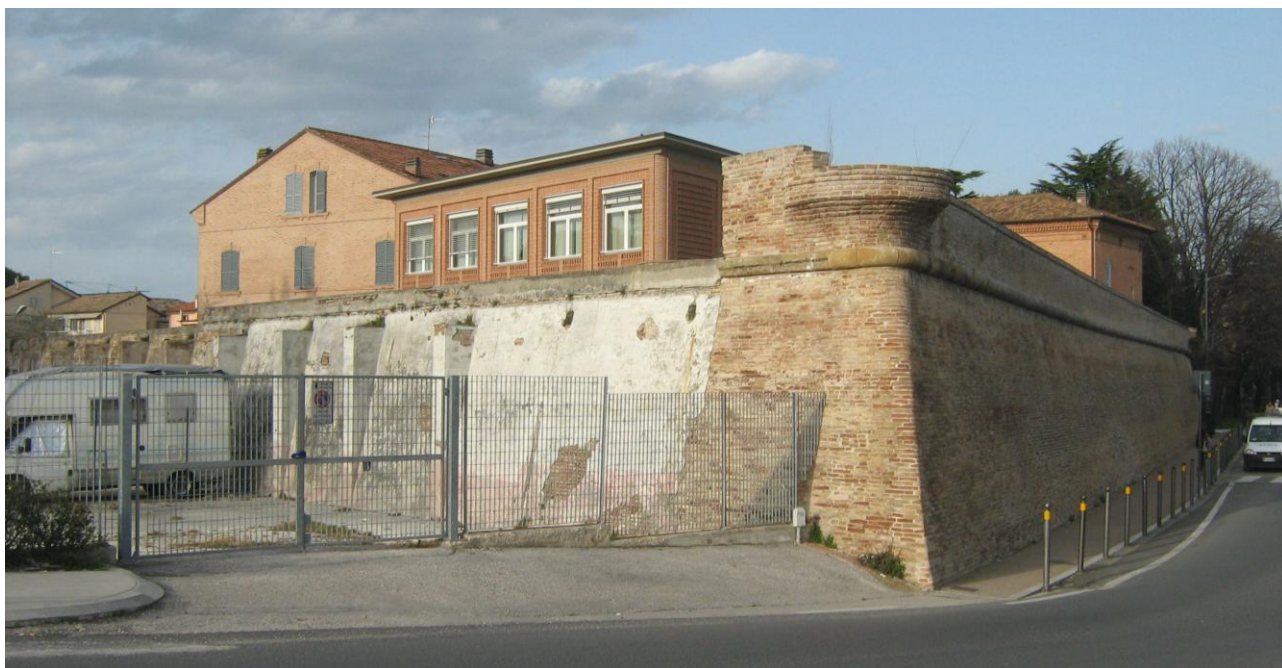
1 Il baluardo del Portone visto dalla strada: i resti dell'intonaco applicato su uno dei lati produce un'immagine discontinua e una lettura errata del baluardo stesso. Questa distorsione è ulteriormente ampliata dalla presenza della recinzione metallica che divide in due settori lo spazio che circonda il baluardo.

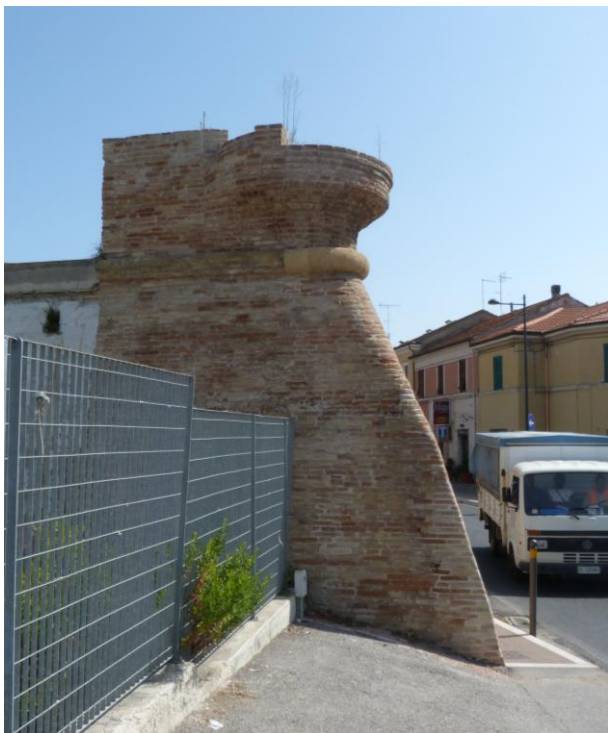
2 Restauro improprio della punta del baluardo del Portone e presenza di elementi incongrui che impediscono la continuità di lettura del manufatto. Il ripristino architettonico è doveroso quando non è subordinato a necessità arbitrarie: in questo caso la scelta di modificare l'andamento della linea direttrice che delinea l'angolo del baluardo per non azzerare lo spazio a disposizione del marciapiede e ridurre la carreggiata stradale crea un risibile effetto a "naso adunco".

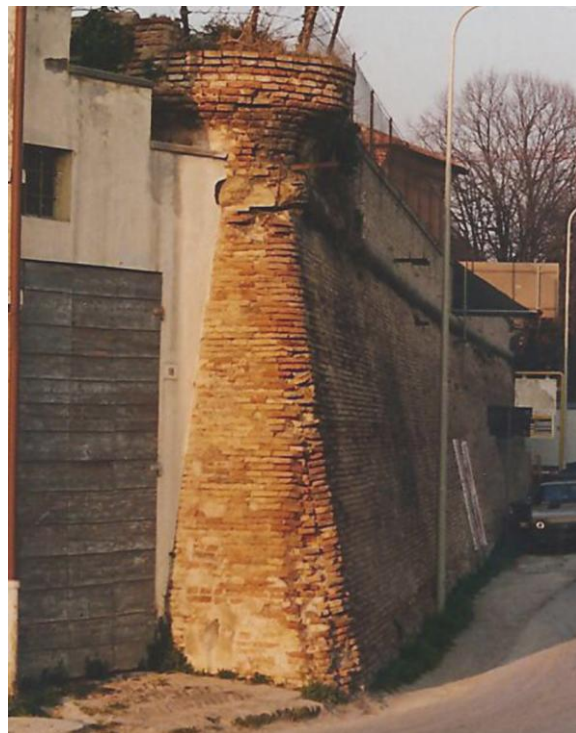
3 La punta del baluardo del Portone prima del restauro. E' indiscutibile il miglioramento dal punto di vista del decoro urbano meno lo è il rispetto del rapporto estetico del disegno del manufatto.

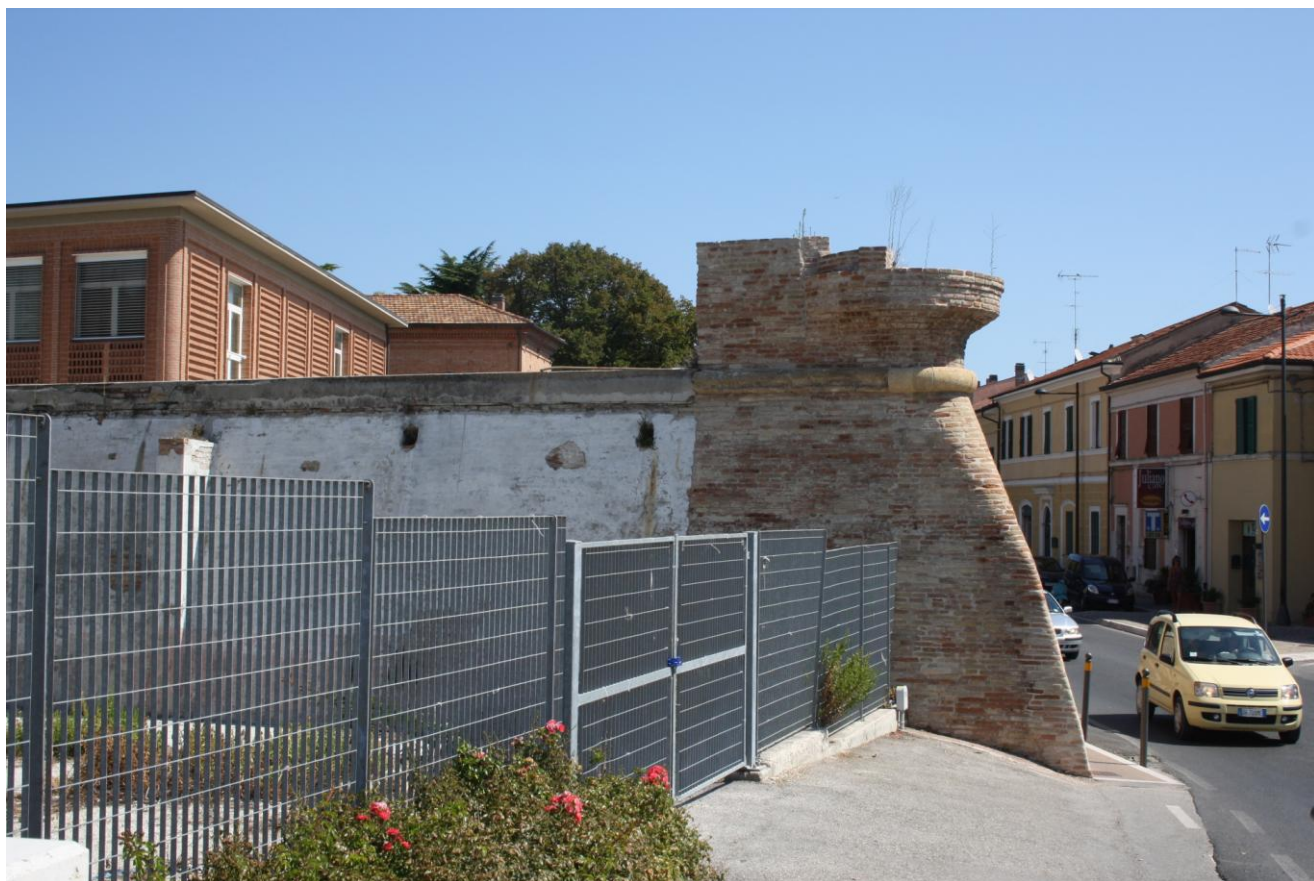
4 Prospetto laterale del vertice del baluardo del Portone: è visibile il dislivello tra la quota stradale (già rialzata rispetto all'imposta originaria del baluardo e l'area recintata).

La recinzione impedisce una corretta percezione dell'integrità volumica del baluardo.

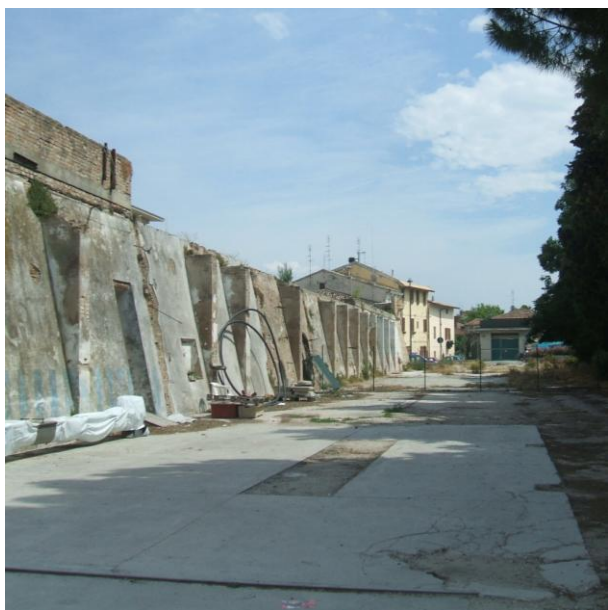
6 L'incoerenza dei resti di pilastri in muratura realizzati a ridosso delle mura per sostenere delle tettoie (oggi rimosse) e i resti di differentiintonacature creano una visione distorta ed alterata del baluardo. E' possibile notare la mancanza del toro per un lungo tratto delle mura dove si interrompe il parapetto.

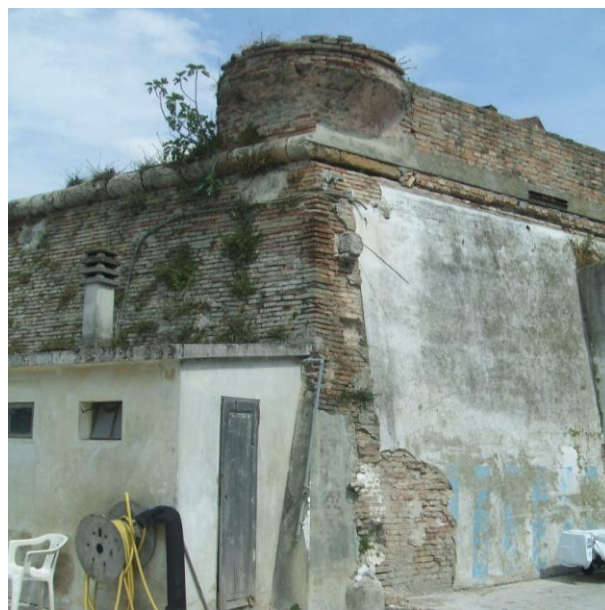
7 Presenza di elementi impropri (cavi e condutture) e intonacatura della scarpa

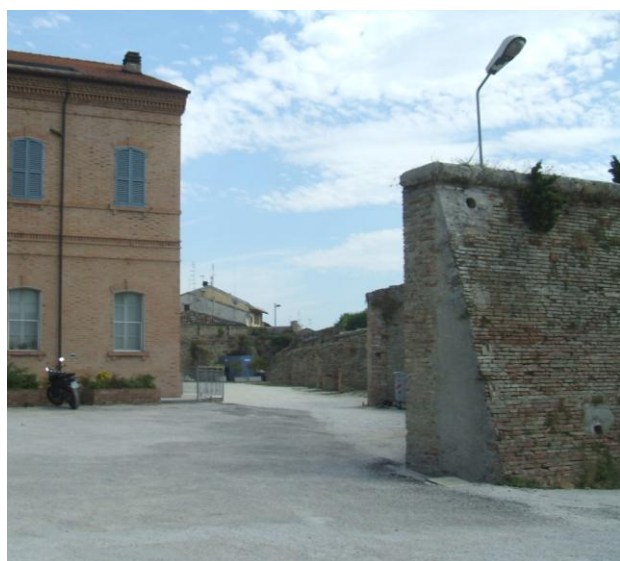
9 Una parte del varco scaturito dalla demolizione di una porzione del fianco del baluardo del Portone.

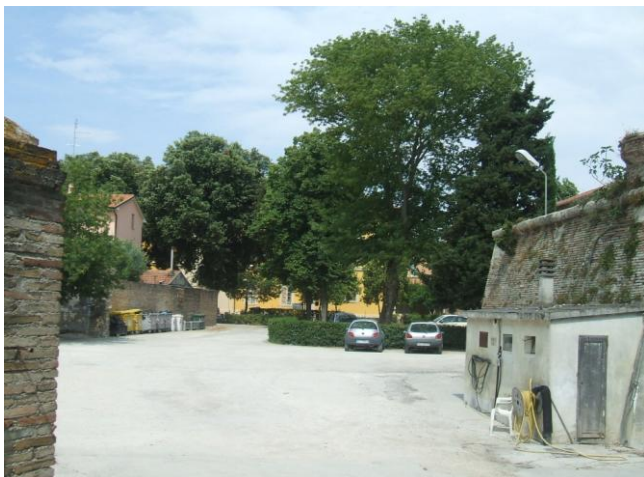
1 Il varco scaturito dalla demolizione di una porzione delle mura in prossimità del fianco del baluardo.

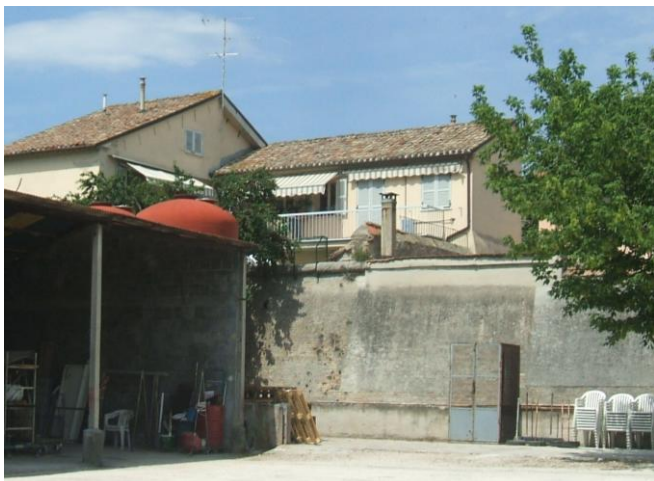
3 Intonacature improprie e manufatti realizzati a ridosso delle mura.

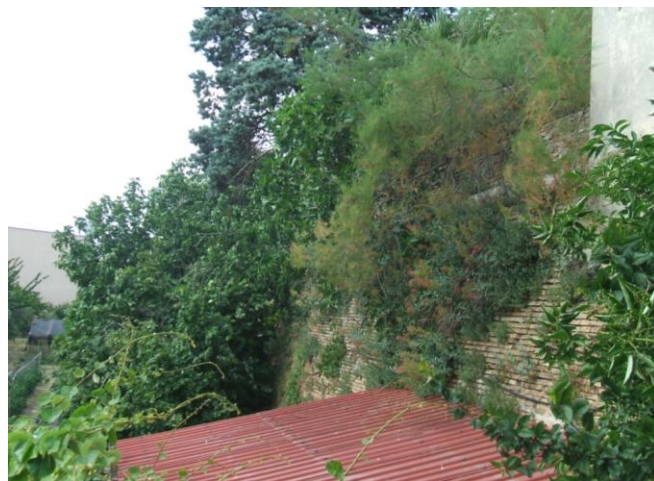
4 Le mura in prossimità del monastero delle Benedettine infestate da specie arbustive ed arboree.

| Degrado della materia | Degrado d'immagine |
|--|--|
| <p>Pulitura della vegetazione infestante tramite applicazione localizzata di biocida ed eliminazione meccanica (manuale) della vegetazione trascorso il tempo necessario per il ciclo di essiccazione.</p> <p>Pulitura a secco dei depositi superficiali incoerenti presenti sul paramento murario.</p> <p>Pulitura di tutte le superfici, tramite raschiamento e successiva idropulitura, da ogni residuo vegetativo, terroso ed in ogni caso incongruo con la muratura.</p> <p>Ripristino della continuità del paramento esistente tramite iniezioni di malta tra i giunti.</p> <p>Contenute ricostituzioni del cordolo di finitura</p> <p>Stilatura e/o stuccatura degli allettamenti di malta tra i laterizi.</p> <p>Preconsolidamento e messa in sicurezza delle superfici con distacco del paramento tramite smontaggio dei laterizi instabili e ripristino strutturale tramite cucì-scucì.</p> <p>Consolidamento generalizzato tramite iniezioni di malta all'interno della muratura "a sacco" avendo cura che avvenga la completa saturazione dell'apparato murario</p> <p>Ricostruzione sommitale con formazione del nucleo superiore di protezione a bauletto "a schiena d'asino"</p> <p>Trattamento protettivo esteso a tutte le superfici con idrorepellente</p> <p>Trattamento preventivo con biocida a lunga persistenza</p> <p>Formazione di canali perimetrali di drenaggio al fine di ridurre l'umidità favorendo lo scolo delle acque meteoriche</p> | <p>Eliminazione degli speroni realizzati a ridosso delle mura per sostenere le tettoie.</p> <p>Abbassamento della quota del terreno intorno al baluardo sul lato verso il fiume e realizzazione di un prato.</p> <p>Ricomposizione delle lacune.</p> <p>Riduzione della presenza degli elementi impropri.</p> <p>Eliminazione dei vani tecnici.</p> <p>Revisione dei restauri incongrui e valutazione delle azioni da intraprendere (ricomposizione figurativa o mantenimento).</p> <p>Rimozione dell'intonaco sulle mura e trattamento del laterizio a faccia a vista.</p> <p>Eliminazione dei manufatti ad uso tecnico e superfetazioni.</p> <p>Eliminazione della recinzione posta in prossimità del vertice del baluardo.</p> <p>Riconfigurazione della continuità del toro.</p> <p>Scavo archeologico nella zona interessata dalla demolizione delle mura presso l'Opera Pia per riscoprire l'andamento originario della porzione di mura demolite.</p> |

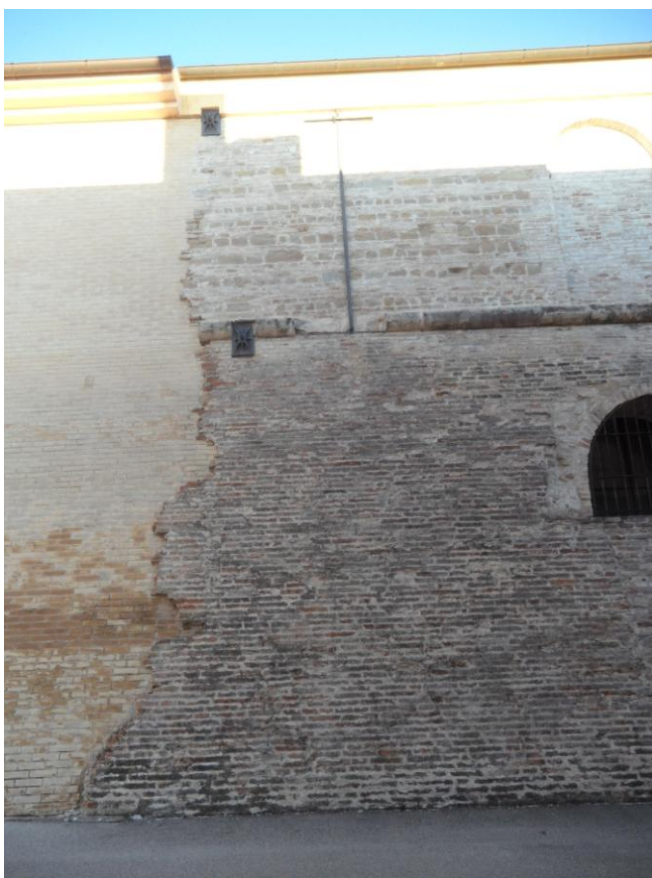
9 Discontinuità delle mura settecentesche dovuta ad una demolizione per la costruzione del passaggio ad arco.

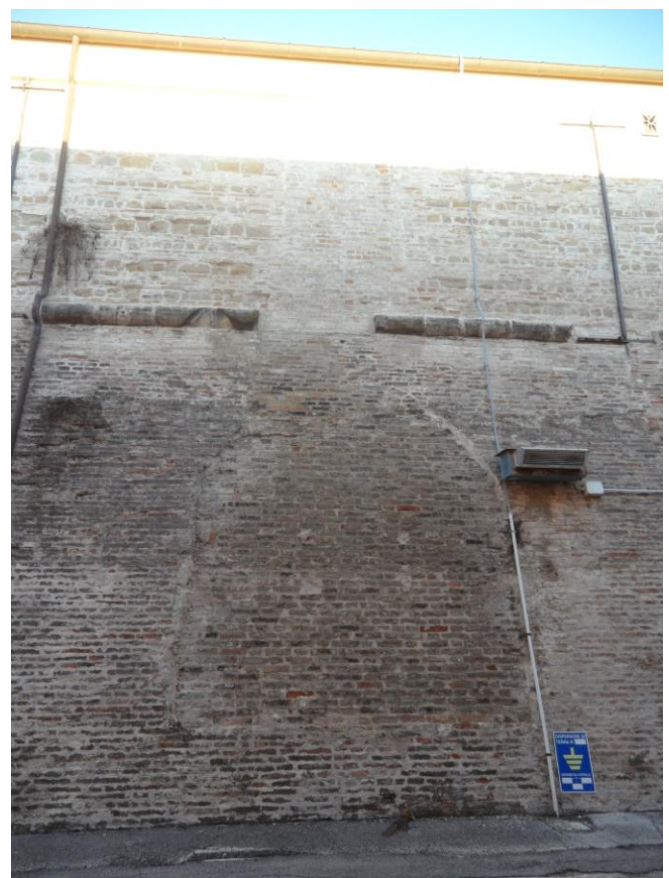
10 Eterogeneità della muratura scarpa dovuta alle trasformazioni edilizie per la creazione di un varco successivamente tamponato.

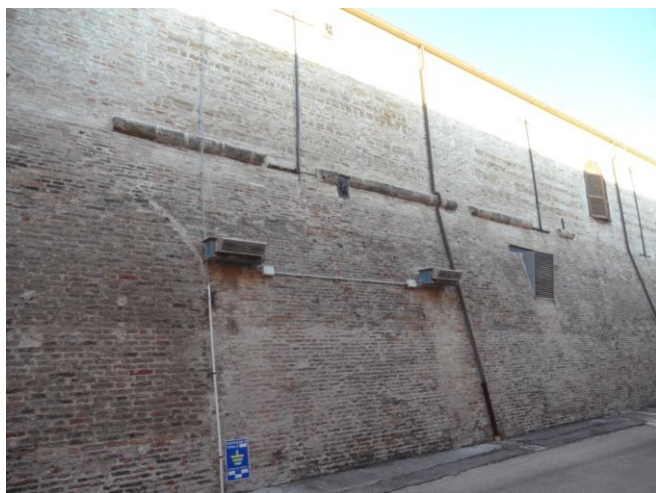
11 Elementi tecnici impropri presenti lungo le mura.

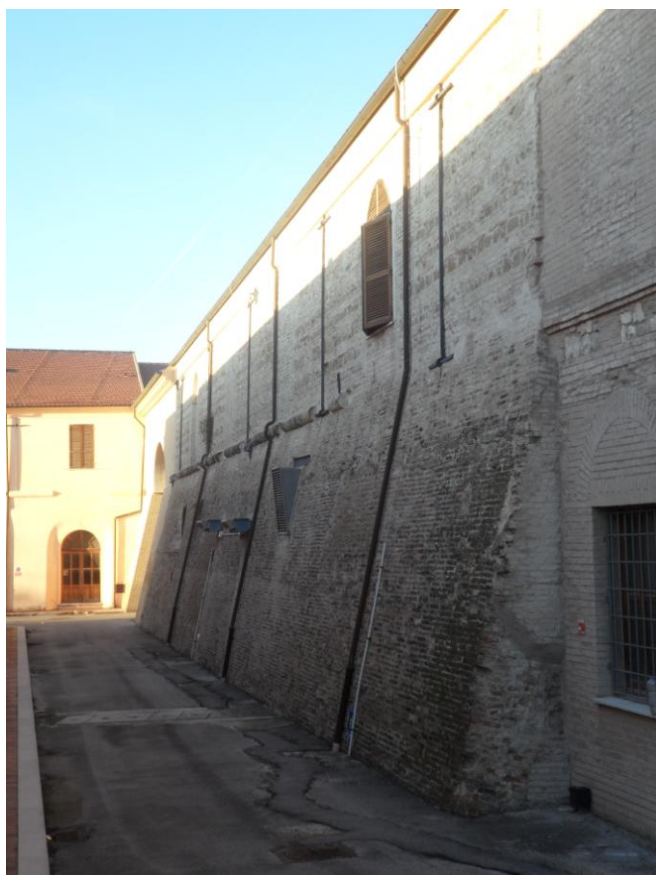
13 Discontinuità visiva delle mura dovuta alla demolizione di una consistente porzione della scarpa probabilmente durante l'ampliamento edilizio delle caserme.

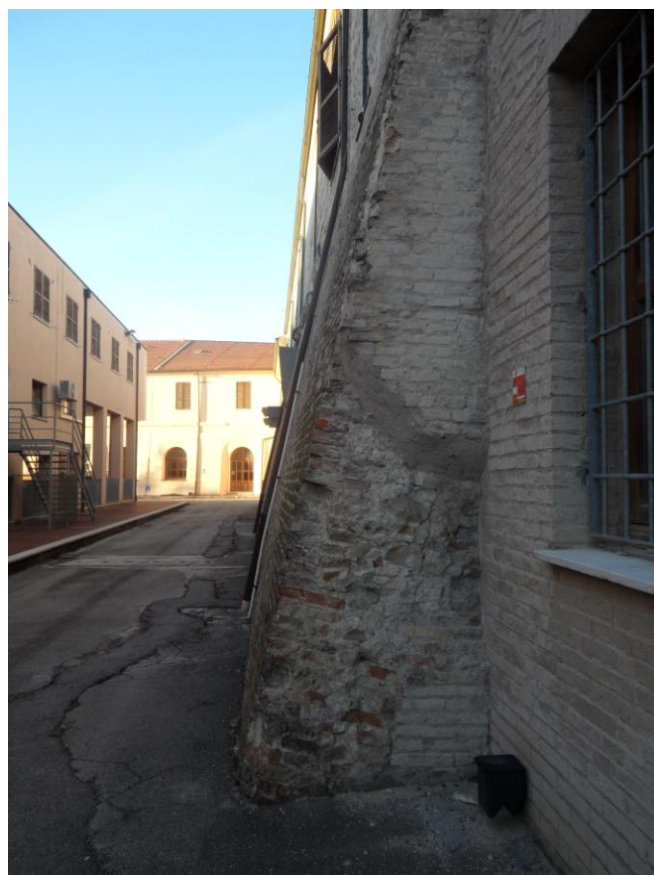
14 Particolare della sezione della scarpa muraria.

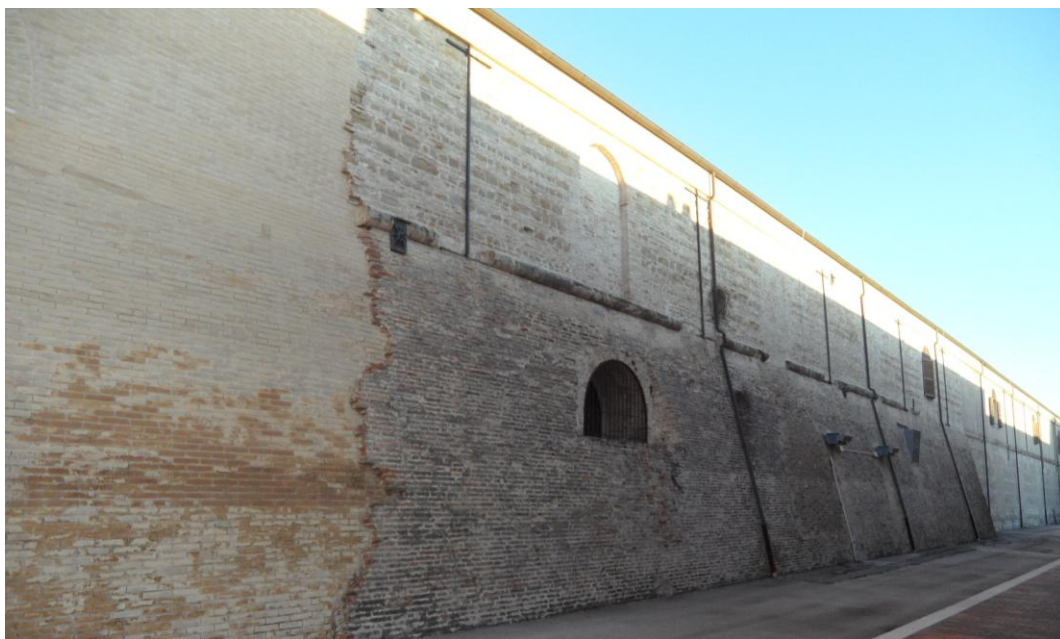
15 Discontinuità d'immagine causata dall'accostamento di un nuovo muro alle mura settecentesche lungo il prospetto nella zona delle caserme.

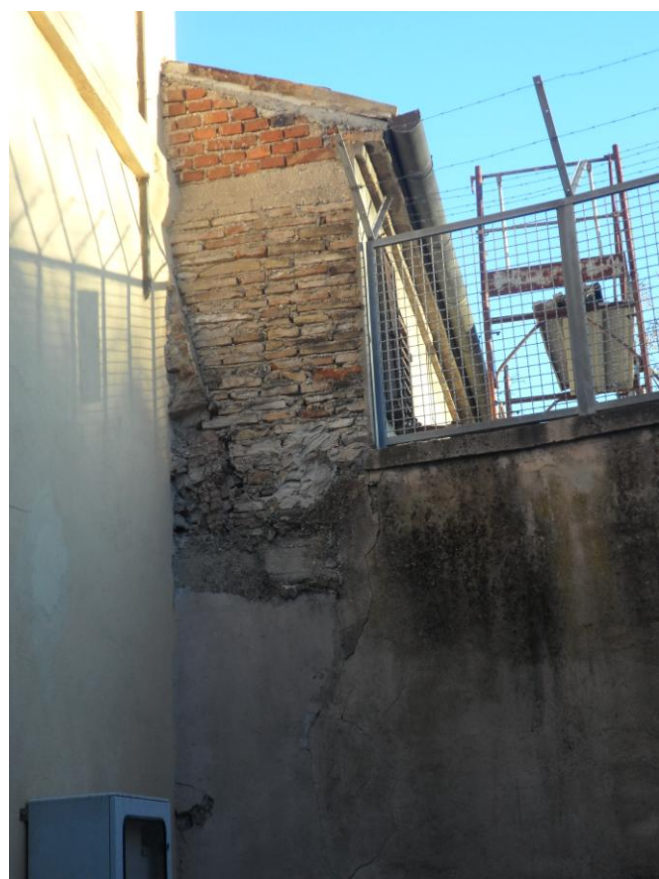
16 Attacco della muratura delle caserme con il confine delle mura dell'orto delle Benedettine.

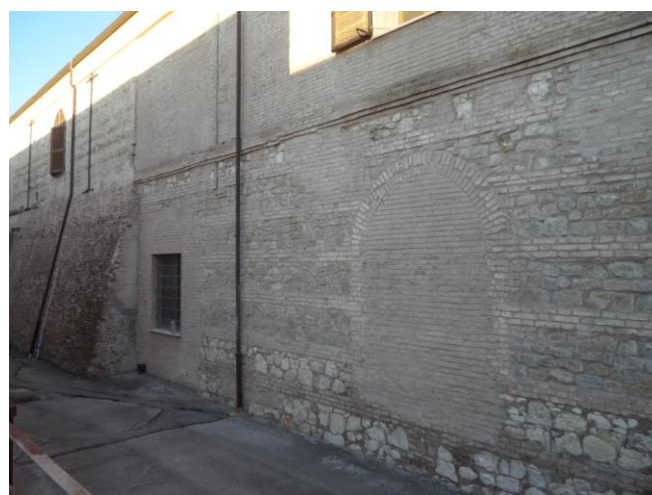
17 Muratura ricostruita al posto delle mura settecentesche e tamponatura di una bucatura.

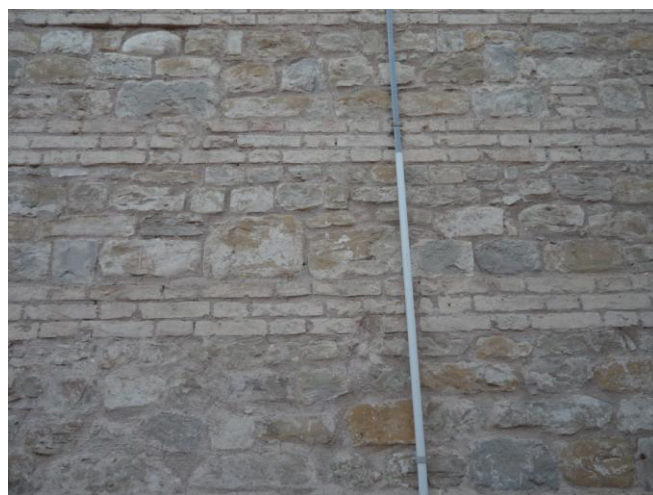
18 Particolare della tessitura muraria del prospetto delle caserme.
